## CONSEJOS SOBRE PUNZONES

### Consejos seguros para un exitoso punzonado de acero suave

# AMERICAN PUNCH COMPANY

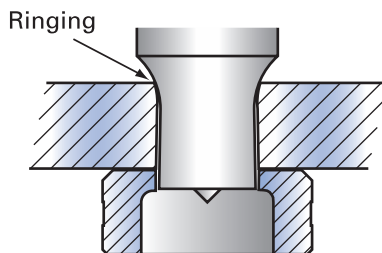
## RINGING

"Ringing" ocurre con cada ciclo de la prensa, deformando el material.

"Ringing" al punzón ocurre cuando el material es de mayor espesor que la parte de trabajo del punzón o el punzón este entrando mucho mas de lo debldo en la matriz.

### POSIBLE SOLUCIÓN:

Ajustar la carrera del punzon para que entre en la matriz un maximo de 1/16".
